**Comune di  
CEPAGATTI  
Provincia di Pescara**

**LAVORI DI MESSA IN SICUREZZA DI UN  
TRATTO DI STRADA DI VIA DEL FEUDO  
NEL COMUNE DI CEPAGATTI**

**PROGETTO ESECUTIVO**

**RELAZIONE TECNICO-ILLUSTRATIVA E  
QUADRO ECONOMICO**

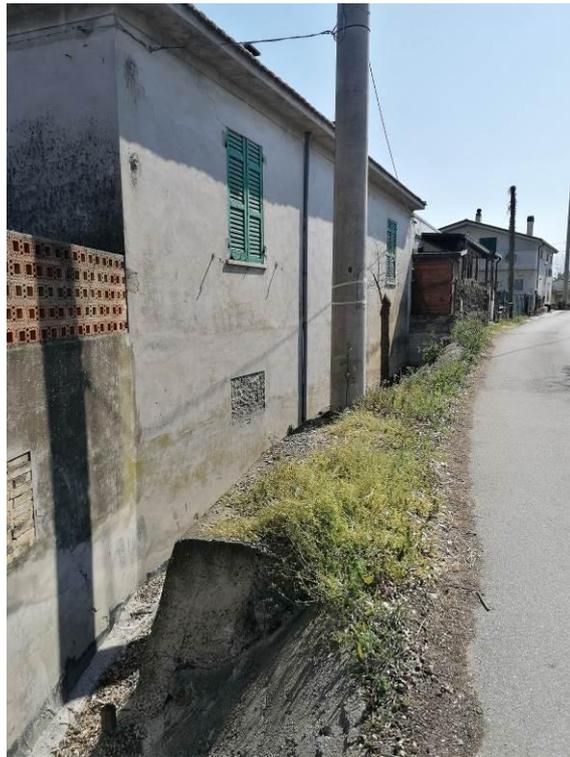
**Figura 7 – Particolare dell'abitato di valle a rischio**

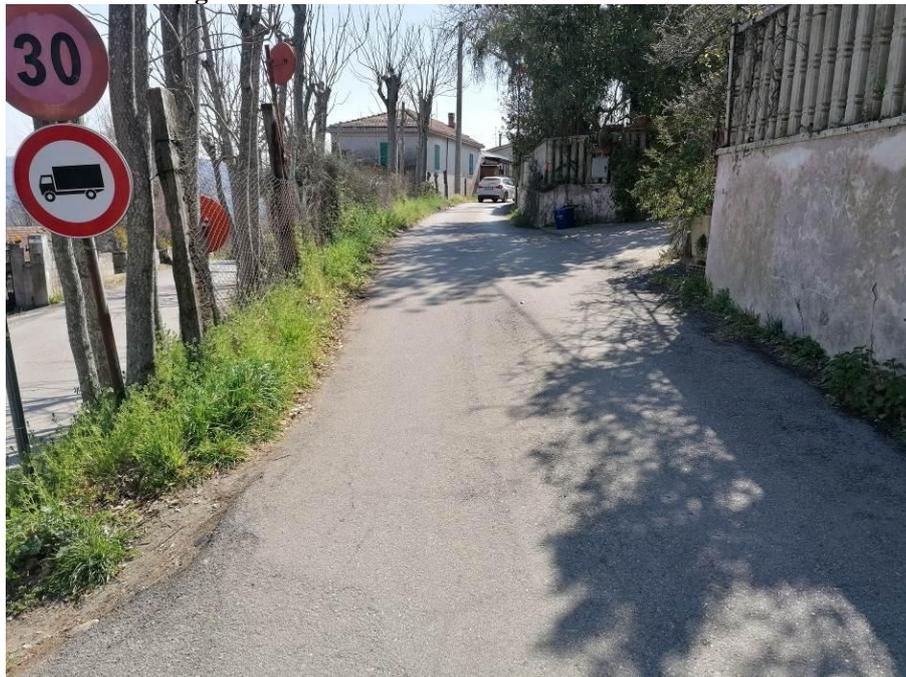
**Figura 8 – Particolare del ciglio di scarpata in regressione**

Dall'analisi dei caratteri morfologici del dissesto è acclarato che il movimento franoso possa avere un'evoluzione di tipo regressivo, con arretramento del ciglio di frana, fino a coinvolgere nuove porzioni di territorio.

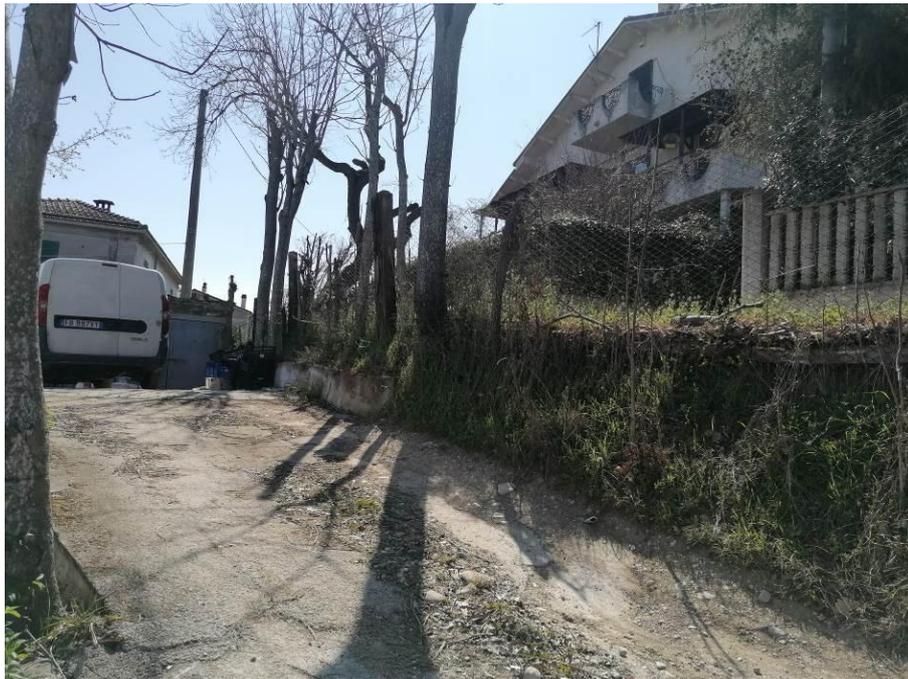
**Figura 9 – Particolare dell’abitato di monte a rischio**

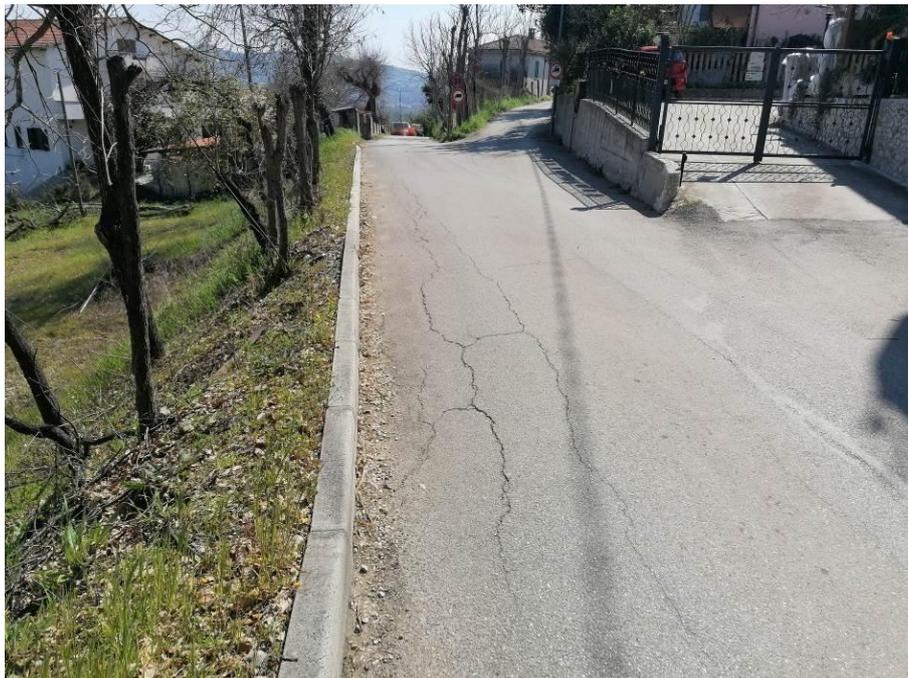
Le sedi stradali sono già sede di fessurazioni trattive e di opere di consolidamento ammalorate a causa dell'evoluzione del fenomeno.

**Figura 10 – Fessure trattive sulla sede stradale**

Sarà necessario intervenire con il rifacimento delle pavimentazioni stradali per il ripristino degli asfalti nelle singole zone di intervento.

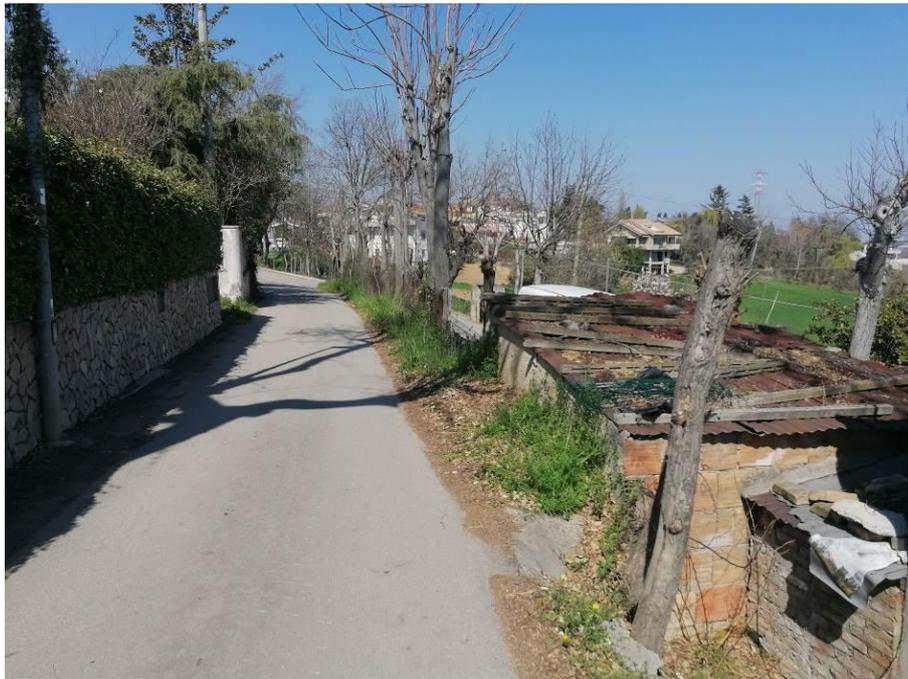
**Figura 11 – Il tratto di intervento con paratia di pali**

Si tratta, nello specifico, della realizzazione di una paratia di pali di perforazione Ø 600 mm, posti ad interasse  $i = 0.90$  m, collegati da un cordolo di collegamento di sezione  $1.00 \times 1.00$  m.

La profondità dei pali è costante in senso longitudinale in tutta l'area di area di intervento, e pari a 8.00 m, in modo da essere adeguatamente immorsati nel substrato geologico presente nel sottosuolo.

L'opera si sviluppa per una lunghezza totale di 54.10 m nella porzione a latere della sede stradale, per la lunghezza dell'intero tratto in dissesto.

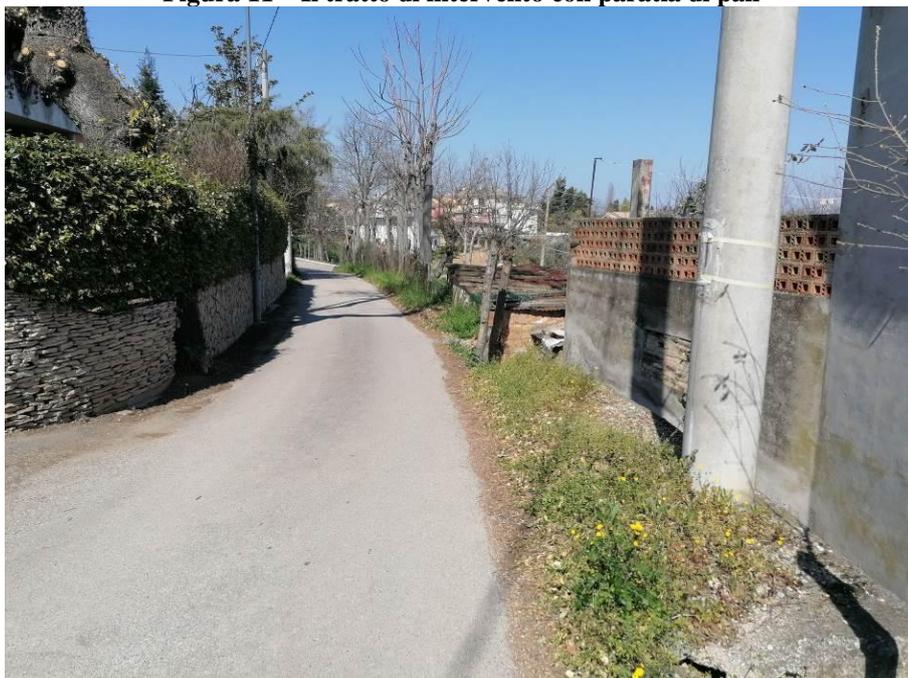
**Figura 12 – Il tratto di intervento con paratia di pali**

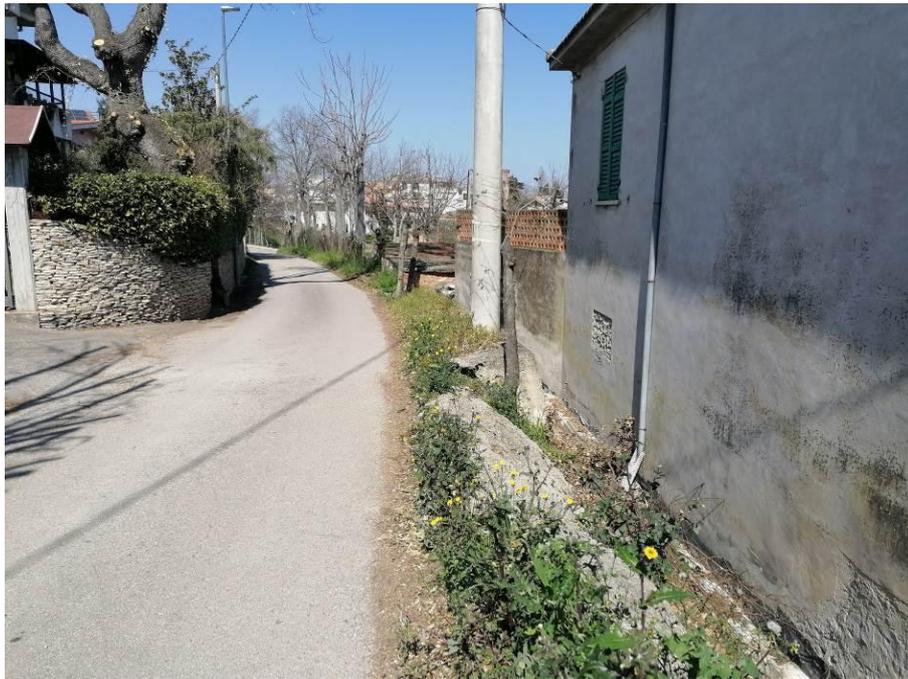
**Figura 14 – Particolare del tratto di scarpata in dissesto e dell'abitato di valle a rischio**

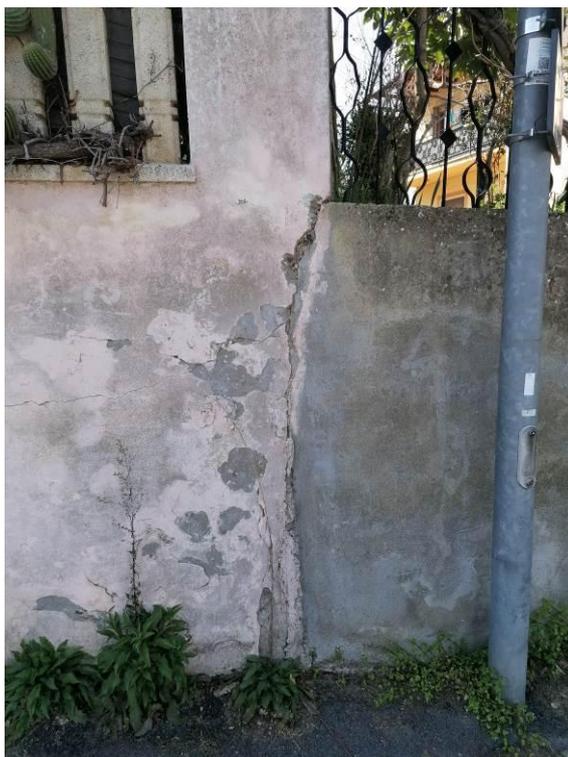
**Figura 15 – Particolare delle opere di contenimento ammalorate nell'area**

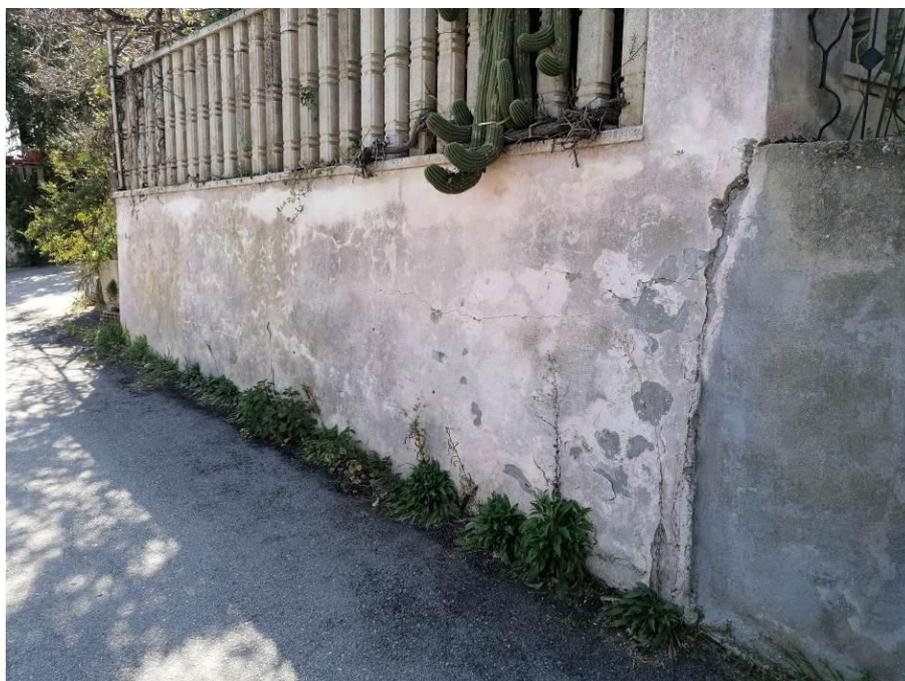
**Figura 16 – Muri di contenimento lesionati**
