RELAZIONE GEOLOGICA

Via Sardegna snc

Località
Villanova di Cepagatti

Committente:
Geom. Tucci Pietro

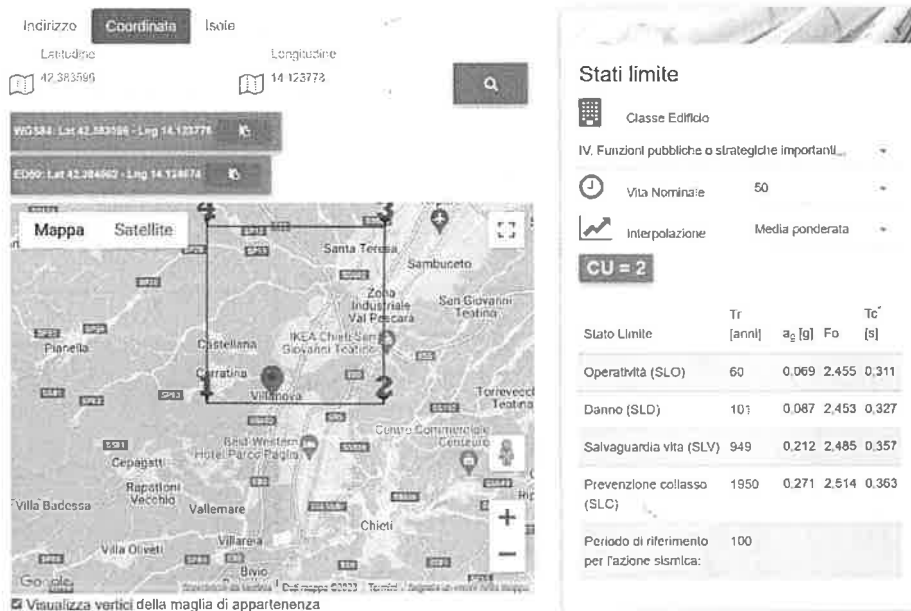
Attraverso una pagina internet messa a disposizione da una nota azienda produttrice di software per l'edilizia è possibile reperire velocemente e con molta facilità i "Parametri di pericolosità Sismica" ag, Fo (calcolati attraverso l'interpolazione dei 4 nodi più vicini) per tutto il territorio nazionale individuando l'area interessata direttamente dalle sue coordinate oppure tramite l'utilizzo di foto aeree. La tabella sottostante è stata ricavata direttamente dal sito internet Gestione Parametri Sismici - Geostru (geoapp.eu) dalla quale risultano (*in maniera puramente indicativa*) per l'area oggetto di studio i parametri di pericolosità sismica seguenti:

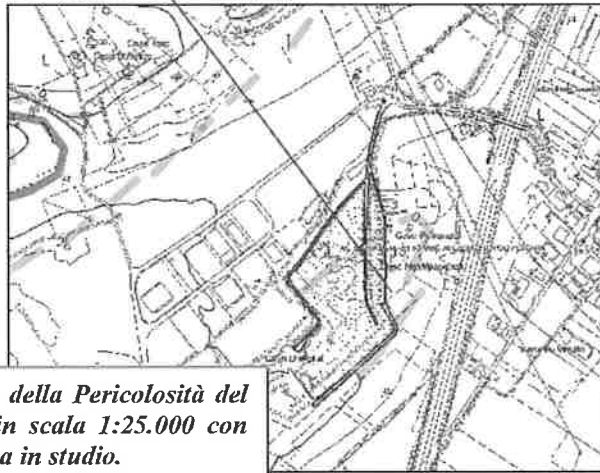
Stralcio della carta della Pericolosità del P.A.I., dalla base in scala 1:25.000 con indicazione dell'area in studio.

Dallo stralcio della carta della Pericolosità del P.A.I. riportato nella figura soprastante, è possibile vedere che la zona in studio (trapezio in rosso) è classificata a pericolosità nulla, ossia zona bianca.

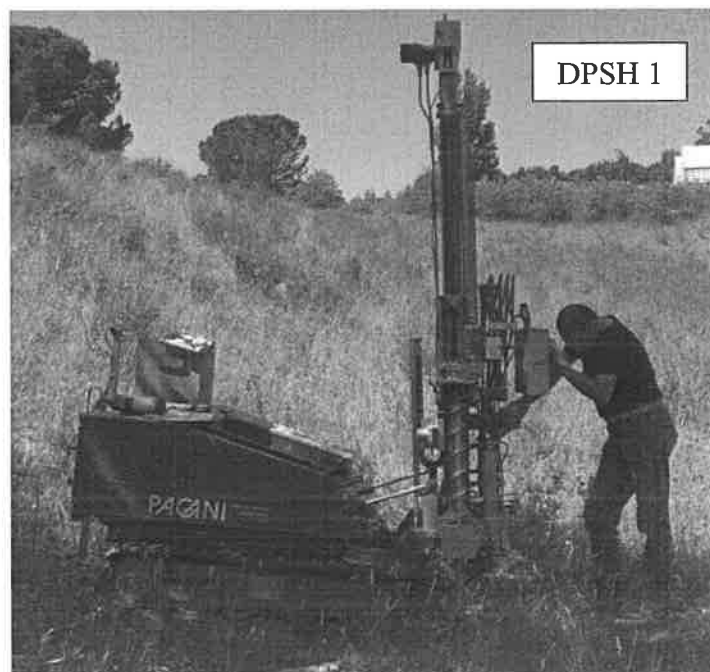
Si possono ricavare l'angolo di attrito per le terre sciolte o la coesione non drenata, C_u , per le terre coesive (in allegato è possibile prendere visione dei grafici relativi alle prove eseguite e della relativa documentazione fotografica, con l'esatta ubicazione in pianta). Lo strumento utilizzato DPSH (Dinamic Probing Super Heavy) è dotato delle seguenti caratteristiche:

Peso massa battente	M	=	63.5kg	Peso delle aste per metro	Ma	6.31 kg
Altezza di caduta libera	H	-	0.75m	Profondità di giunzione 1 ^a asta	P1	0.10m
Peso sistema di battuta	Me	=	0.63kg	Avanzamento della punta	δ	0.20m
Diametro punta conica	ϕ	-	51.00mm	Numero di colpi della punta	N	Ogni 20cm
Area di base della punta conica	A	-	20.43cm ²	Diametro delle aste	ϕ_{aste}	32mm
Angolo di apertura della punta	α	-	60°	Diametro del rivestimento	ϕ_{ru}	48mm
Lunghezza delle aste	La	-	1.00m	Energia specifica per colpo	O	11.66kg/cm ²

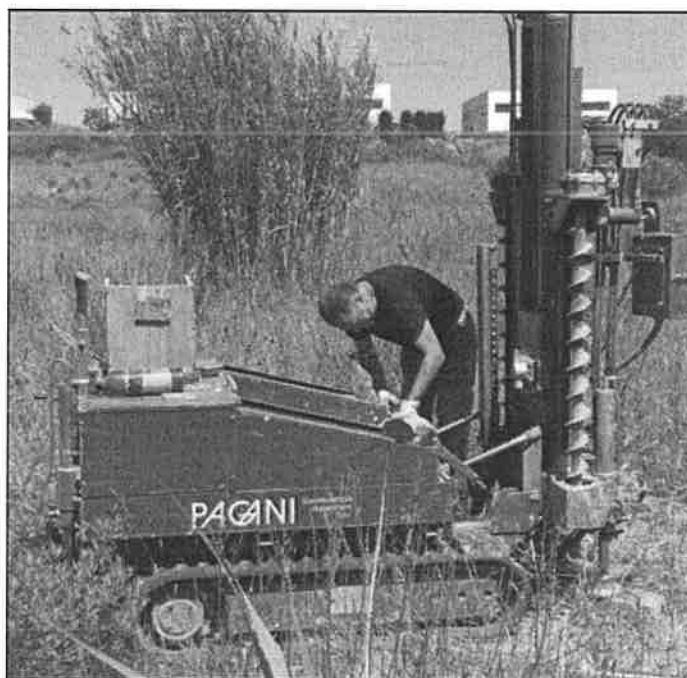
Il tipo di penetrometro utilizzato per l'esecuzione di questa prova penetrometrica statica è il Penetrometro statico-dinamico Pagani tipo TG 63/100 KN; esso utilizza un sistema di autoancoraggio ad elicoidi fissi di diametro 200 mm; la spinta statica in infissione sulle aste è di 100 Kn. Esse avanzano a velocità

Diametro punta meccanica	ϕ	=	35.7mm
Angolo di apertura della punta	α	=	60°
Area di base della punta conica	A	=	10cm ²
Superficie del manicotto	S	=	150cm ²
Velocità di avanzamento costante	V	=	2cm/s
Lunghezza delle aste cave	L _{ac}	=	1.0m
Lunghezza delle astine interne	L _{ai}	=	1.0m
Avanzamento della punta	δ	=	4cm
Avanzamento punta + manicotto	Δ	=	4cm
Letture discontinue	N	=	Ogni 20cm
Diametro delle aste esterne	$\phi_{esterna}$	=	36mm
Diametro delle astine interne	$\phi_{interna}$	=	16mm
Capacità di spinta	S	=	10t
Ancoraggio		=	Con eliche

Nella tabella sopra vengono riassunte le caratteristiche specifiche del sistema appena descritto.

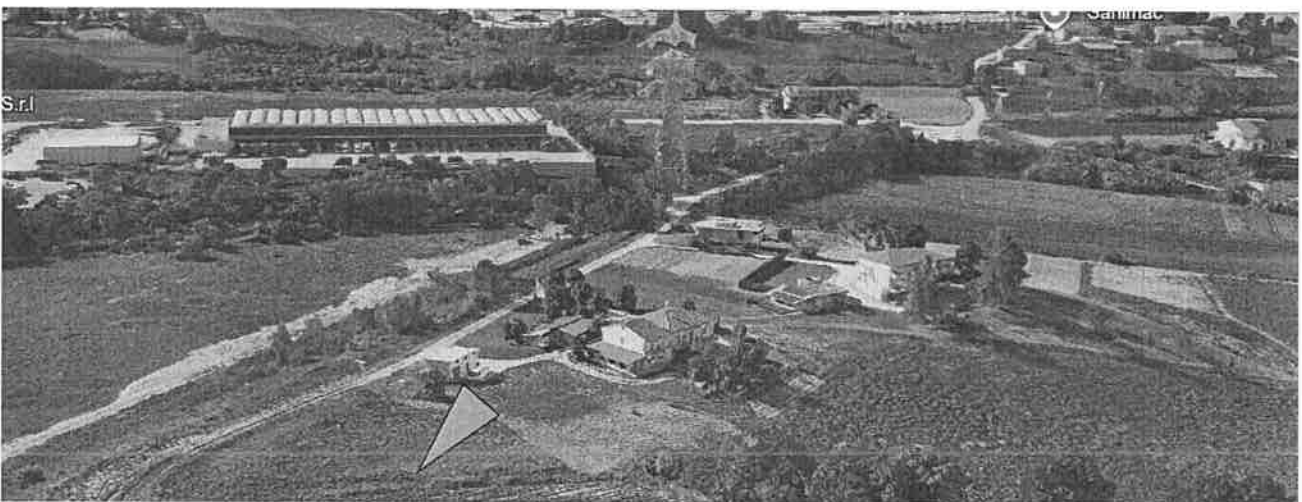
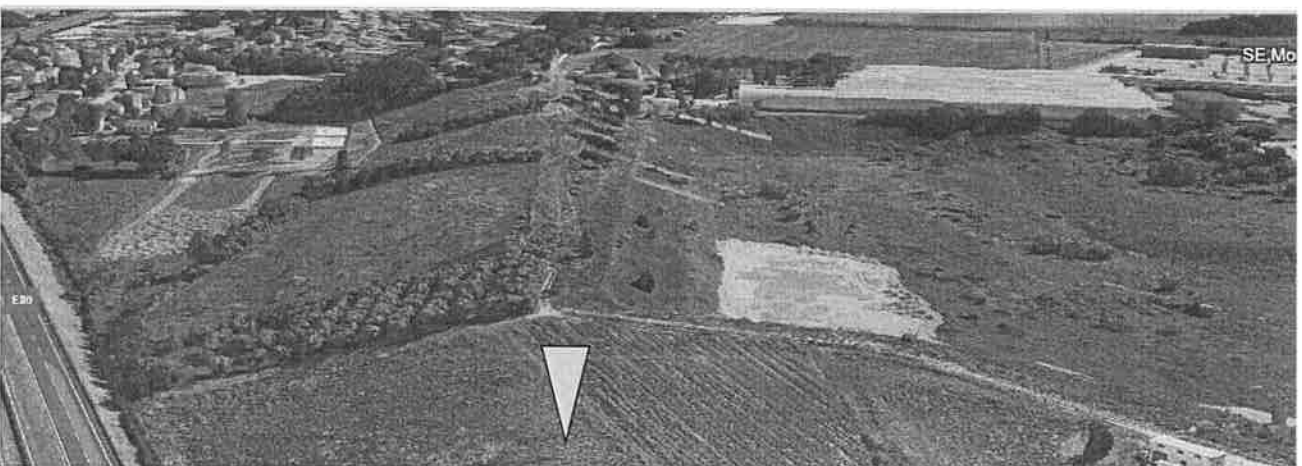
Ciò detto, riportando in sito le tracce delle scarpate perimetrate PAI e trasposte dall'Amministrazione comunale, come evidente nelle immagini seguenti, non si evidenziano rotture morfologiche riconducibili alle suddette definizioni.

Nel caso in esame, quindi, si può asserire che le uniche rotture morfologiche presenti sono legate all'attività estrattiva relativa alla cava di Piano Marino.
